## **Dorfkirche in Brüsenhagen**

Bestandserfassung, Sanierungsempfehlung, Kostenschätzung

**HOLZRICHTER Planen & Bauen**  
Breitenfeld 3  
16928 Gumtow

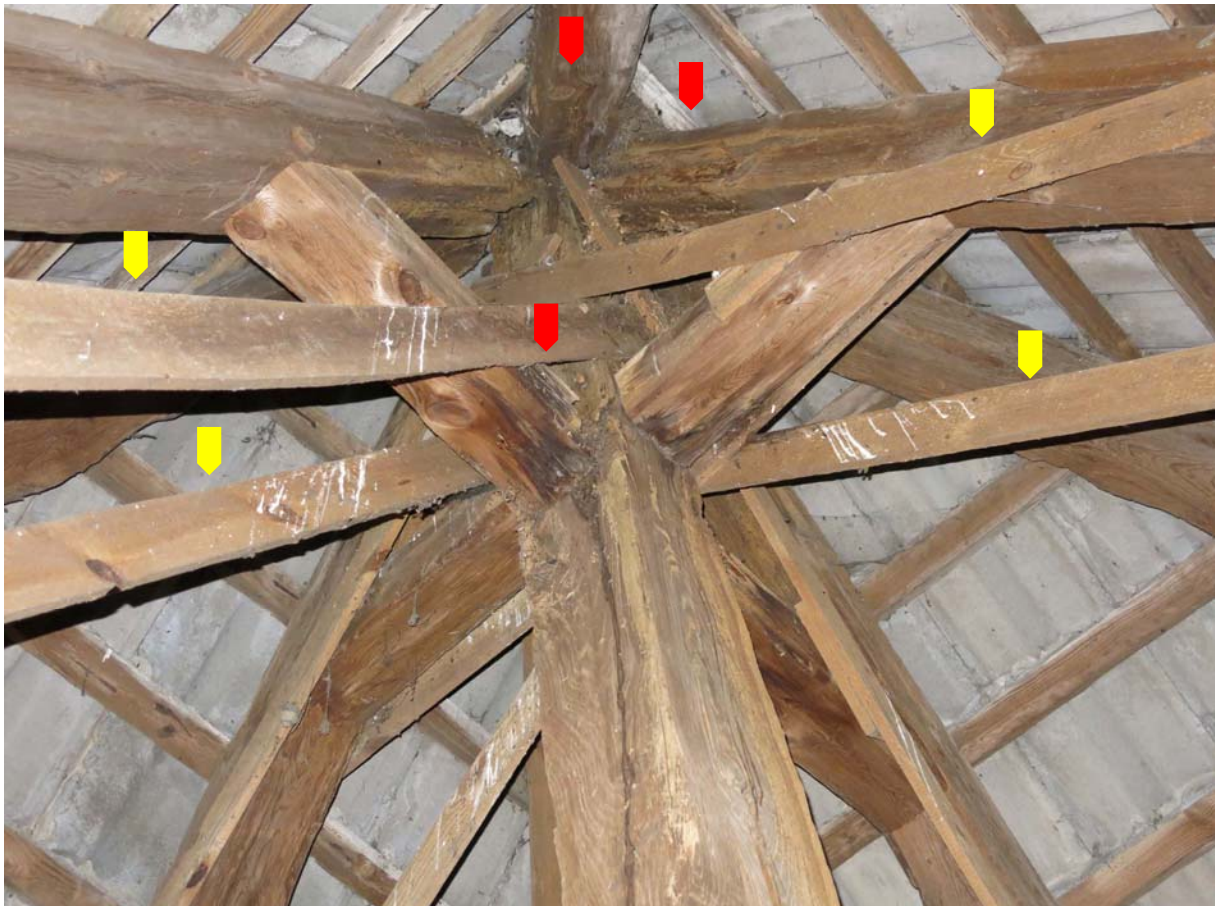
Raum:  
Dachstuhl Turm

Massive Fäulnis der Holzkonstruktion durch vermutlich jahrzehntelangen Feuchteintrag (rote Pfeile). Einbau von Hilfs- und Stützkonstruktionen bereits in der Vergangenheit (gelbe Pfeile).

Konkret bedeutet dies, dass die Sanierung des Zeltdaches des Turmes sowie der darunter liegenden Dachstuhlkonstruktion oberste Priorität hat. Bei dem Dachstuhl ist aufgrund starker Schädigungen wohl von einer kompletten Neukonstruktion auszugehen. In gleicher Bauphase sollte möglichst auch die Verschalung des gesamten Turmes bis zur Traufe der Turmschultern erneuert werden sowie die darunter liegenden Konstruktion partiell wo nötig durchsaniiert werden. Der Umfang der Arbeiten kann hier nur grob geschätzt werden und wird sich erst nach Abnahme der Schalung deutlich zeigen. Bei engem Budget sollte hier eine abschnittsweise Sanierung der vier Seiten beginnend mit den am stärksten geschädigten und belasteten Bereichen (Wetterseiten) in Betracht gezogen werden. Eine Einbeziehung der Turmschultern in diesen ersten Bauabschnitt wäre wünschenswert, wenn

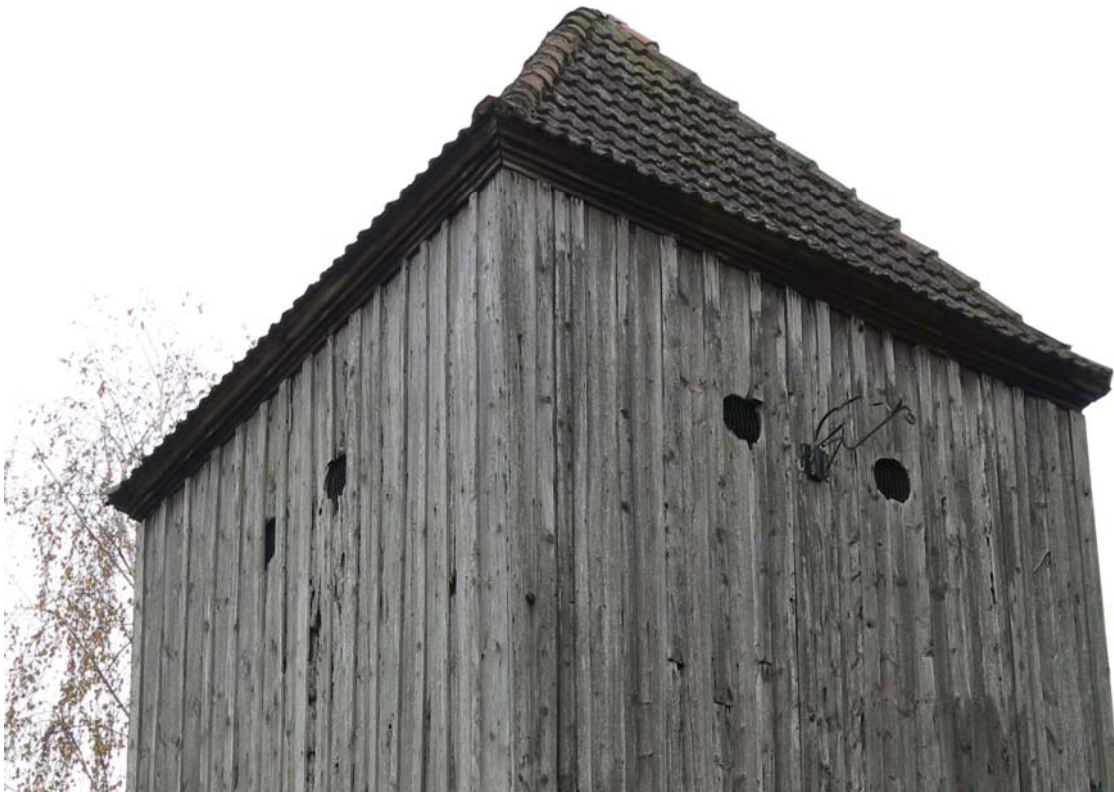
**Raum:**  
Dachdeckung Turm

Die Dachdeckung des Turms besteht aus Betondachsteinen. Offenbar ist diese in weiten Teilen undicht und muss daher erneuert werden.

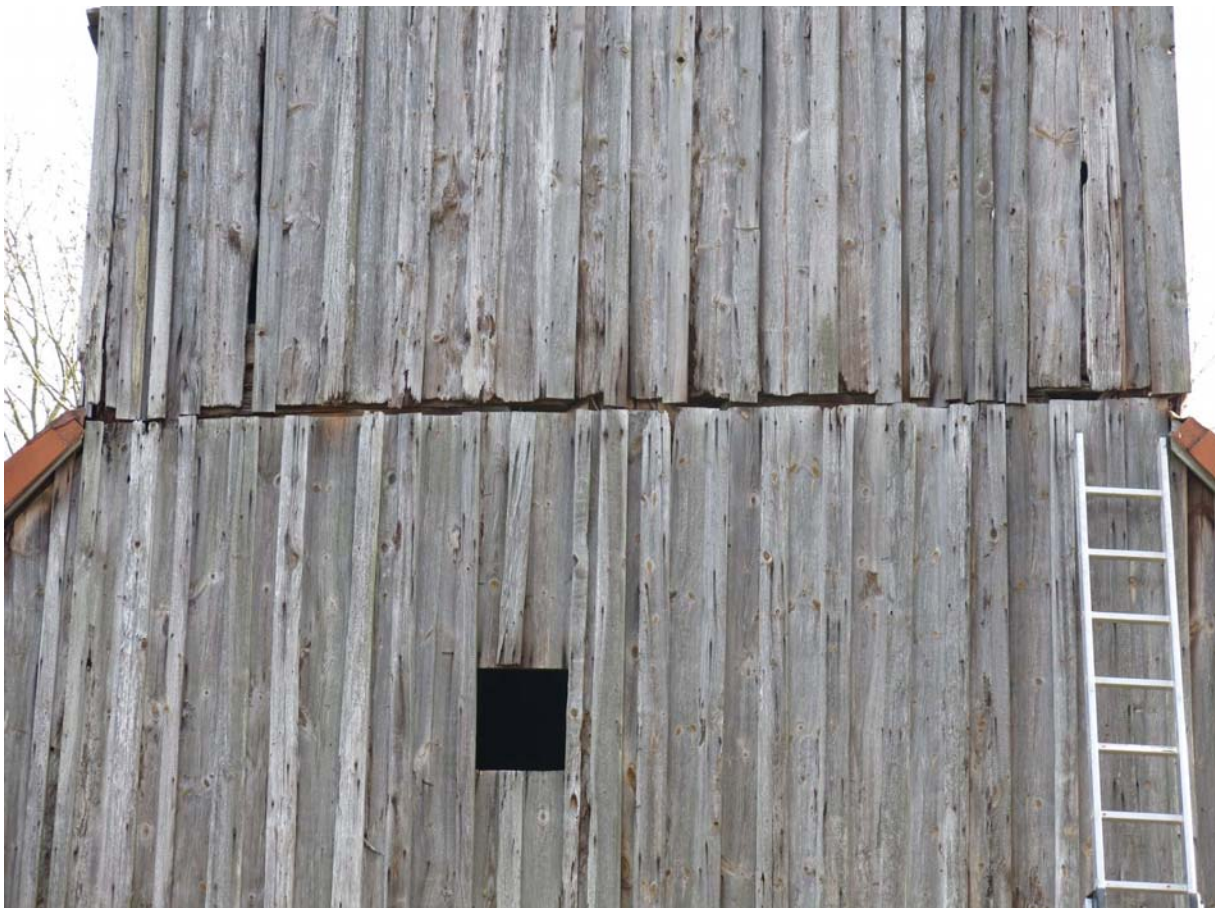
**Raum:**  
Turm allseitig

Die Holzverschalung des Turms ist verwittert und lässt an vielen Stellen Feuchte an die Konstruktion was dann dort zu Schäden führt. Eine Erneuerung der gesamten Holzverschalung ist dringend nötig.

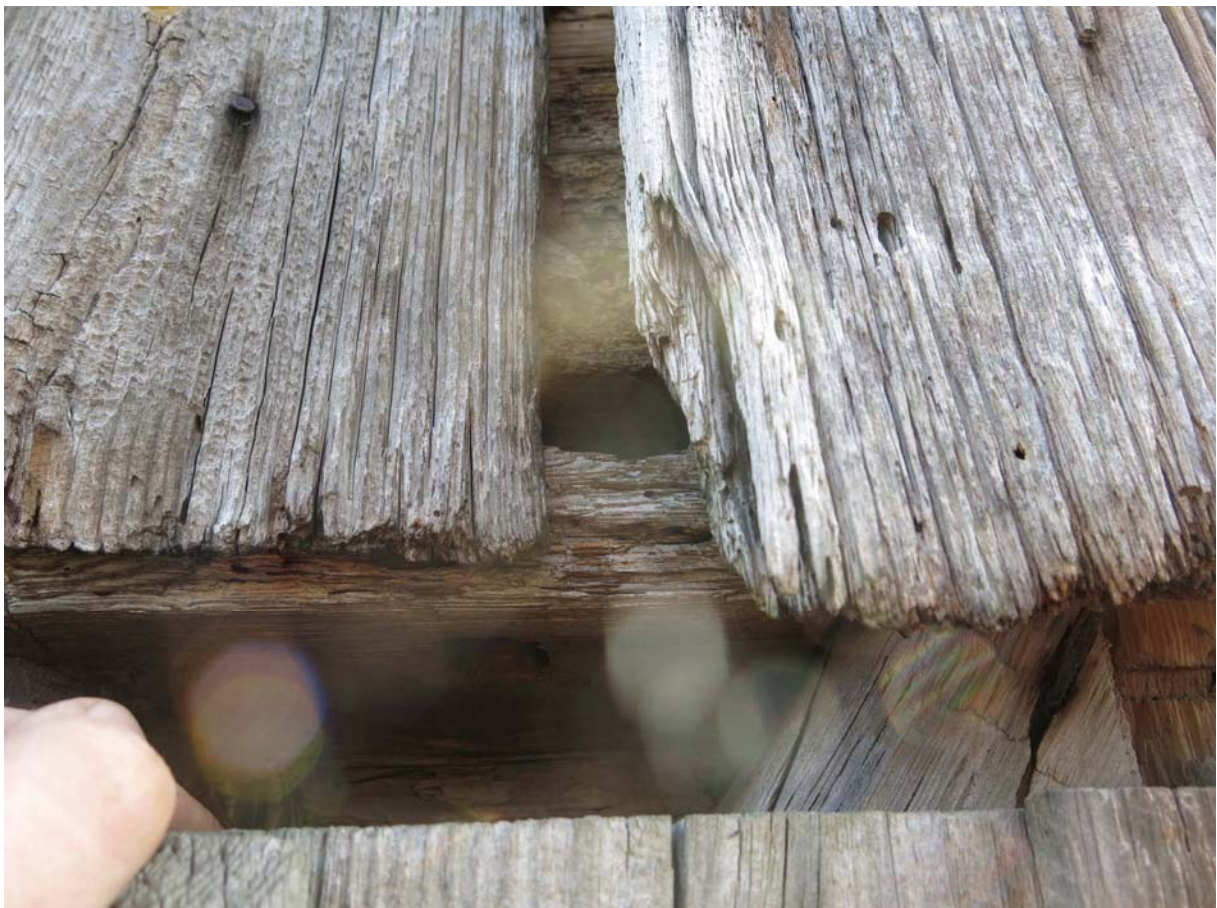
**Raum:**  
Turm allseitig

Wie vor, Detailaufnahme. Die Aufnahme steht beispielhaft für diverse ähnliche Schadstellen

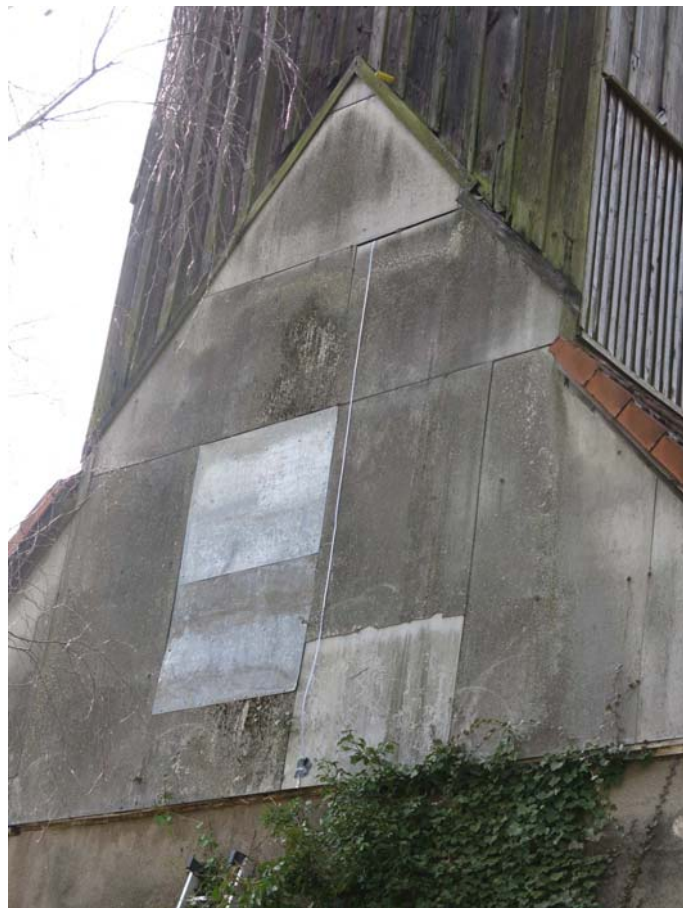
**Raum:**  
Giebel, Ostseite

Die Verschalung der Ostseite besteht aus Faserzementplatten. Diese ist zumindest an den Fugen undicht und sollte durch eine neue Holzschalung getauscht werden.

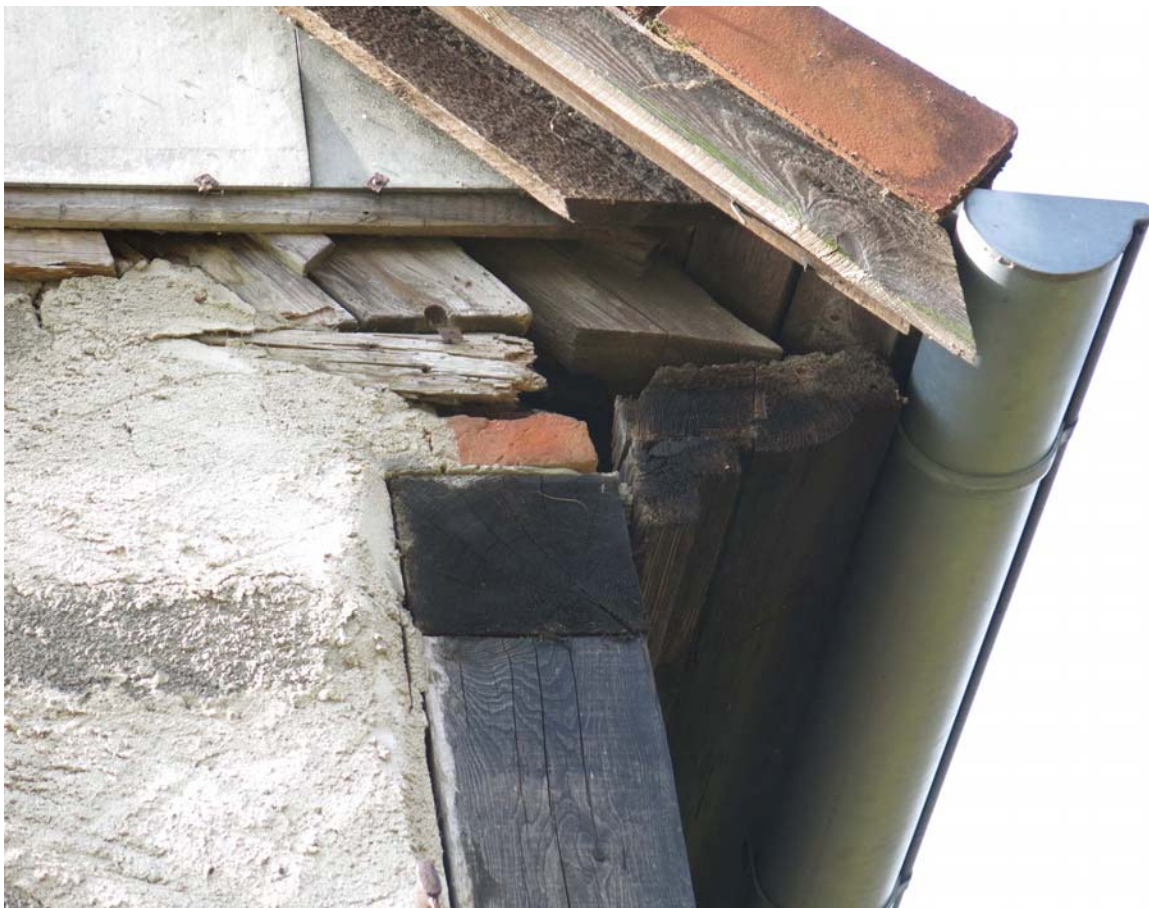
**Raum:**  
Giebel, Ostseite

Holzschäden an der Grenze Dachstuhl, Neue massive Wand Ostseite. Grundlegende Reparatur im Zuge der Sanierung nötig.

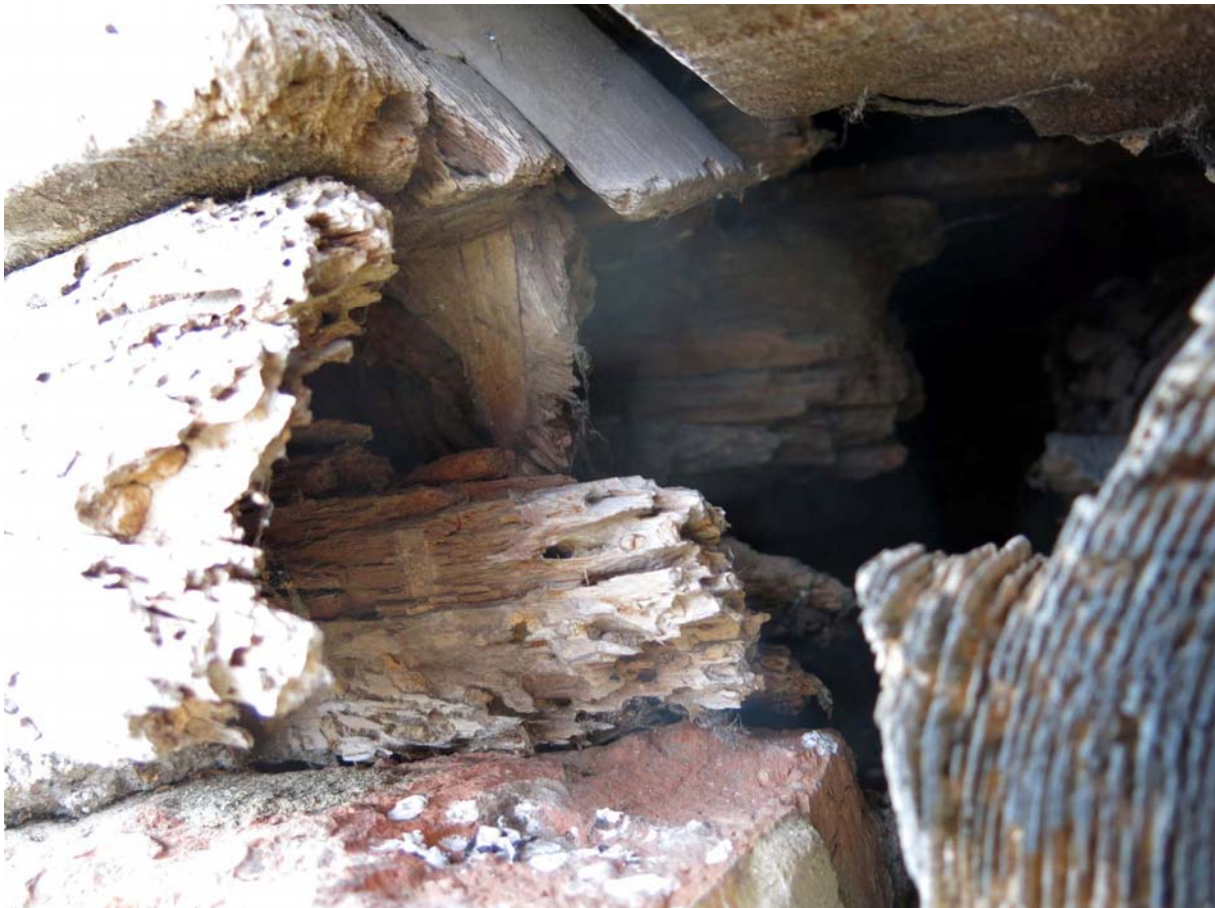
**Raum:**  
Giebel, Ostseite

Wie vor, Innenansicht des Knotenpunktes.

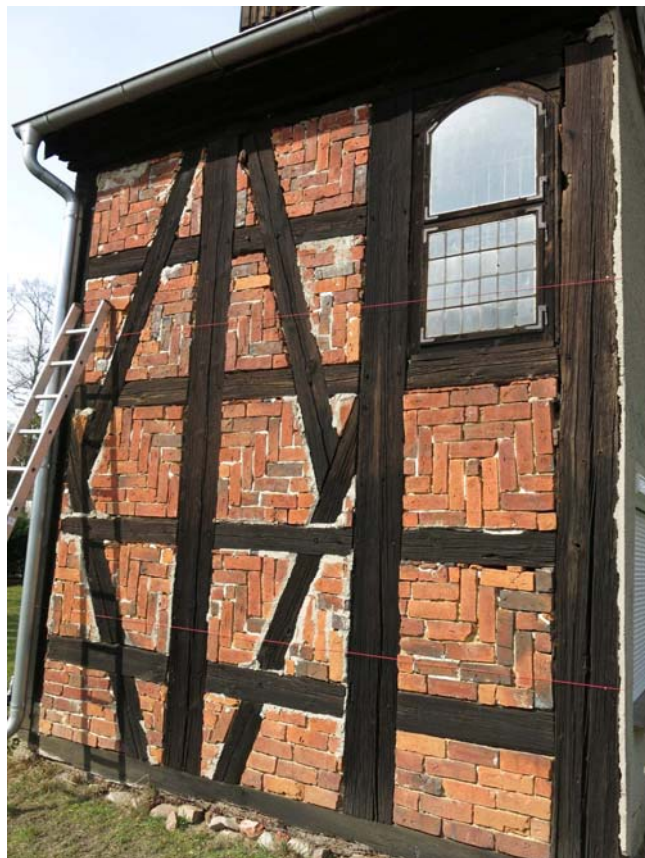
**Raum:**  
Südseite, Fachwerk

Die Südseite präsentiert sich noch in originalem, unüberarbeitetem Fachwerk. Hier bestehen starke Schäden insbesondere an der Schwelle. Diese und weitere dann zu Tage tretenden Holzschäden sollten im Zuge einer Sanierung behoben werden.

Unterhalb der Bereiche der Turmschultertraufen besteht der dringendste Handlungsbedarf bei der Sanierung der Fachwerk-Südseite. Da hier als einziger Seite noch die ursprüngliche kunstvolle Ziegelausfachung erhalten geblieben ist (welche z.B. an der Nordseite auch vorhanden war aber dort im Zuge einer Sanierung verschwand da die Gefache dort schlicht und einfach ausgemauert wurden) sollte hier unbedingt sorgfältig und mit Augenmaß und unter enger Begleitung der Unteren Denkmalbehörde vorgegangen werden.

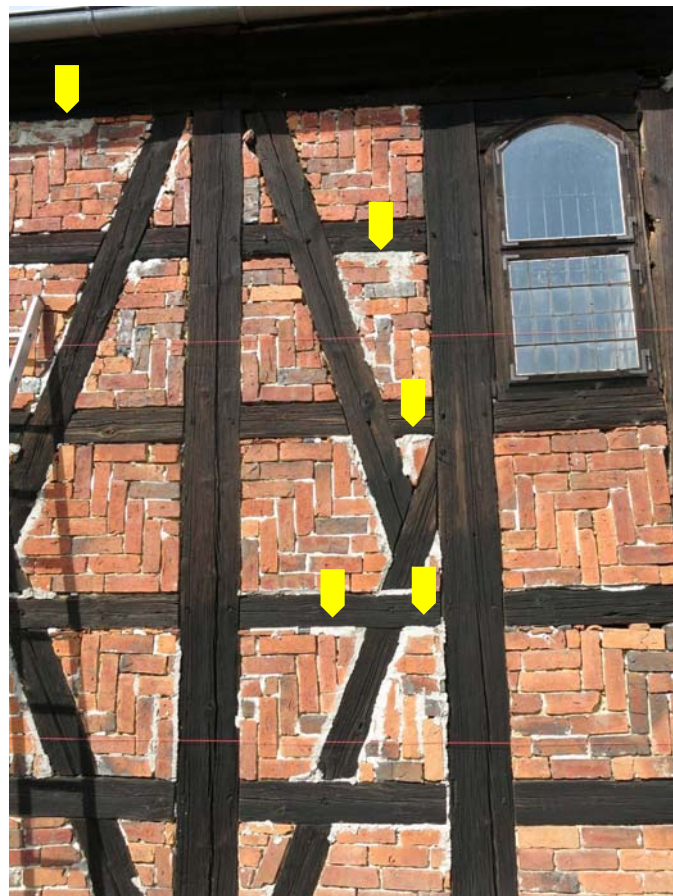
**Raum:**  
Südseite, Fachwerk

An dieser Seite ist auch noch die originale Ornamentik der Ausmauerung vorhanden. Diese sollte im Zuge einer Sanierung unbedingt beibehalten werden. Die Gefache sind aktuell in Lehm vermauert. Aufgrund vieler Reparaturversuche der Vergangenheit (gelbe Pfeile) müssen wahrscheinlich alle Gefache neu eingesetzt werden. Auch das Fenster sollte in dem Zuge aufgearbeitet werden.

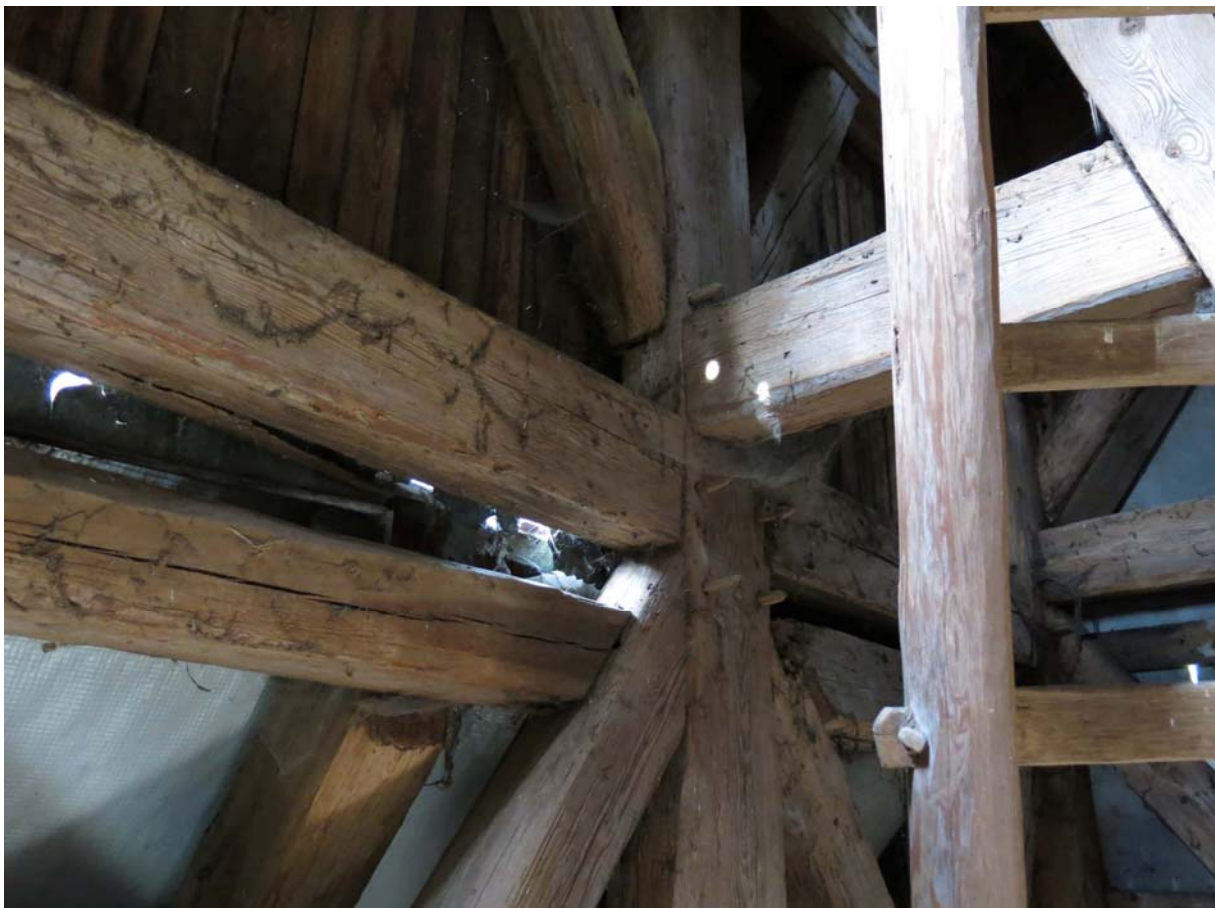
**Raum:**  
Übergang Turm -  
Turmschultern

Die Übergänge vom Turm auf die Dachflächen der Turmschultern sind schadhaft und undicht. Hier sollte im Zuge einer Sanierung am besten über eine komplette Neueindeckung der Turmschultern mit passenden Ziegeln (Biberschwanz) nachgedacht werden. Zudem ist in den Dachflächen der Turmschultern eine Unterspannbahn verbaut, die nicht mehr heutigen Ansprüchen genügt. Diese sollte am besten – wie bei Kirchenbauten angeraten – in dem Zuge ersatzlos entfernt werden.

auch nicht absolut notwendig. Aktuell scheinen diese Dachbereiche zwar dicht zu sein, zur Anwendung kamen hier jedoch bei einer ersten (Teil-)Sanierung Materialien die nicht als denkmalconform einzustufen sind. Zum einen haben diese auch schon einen Teil ihrer Lebenserwartung hinter sich (die Unterspannbahn ist bereits als weitgehend verschlissen anzusehen), zum zweiten ergäben sich bei einer Beibehaltung dieser Bauteile Anschlussprobleme, drittens würden diese Bauteile nach einer ansonsten umfangreichen und grundlegenden Sanierung als Fremdkörper ins Auge stechen.

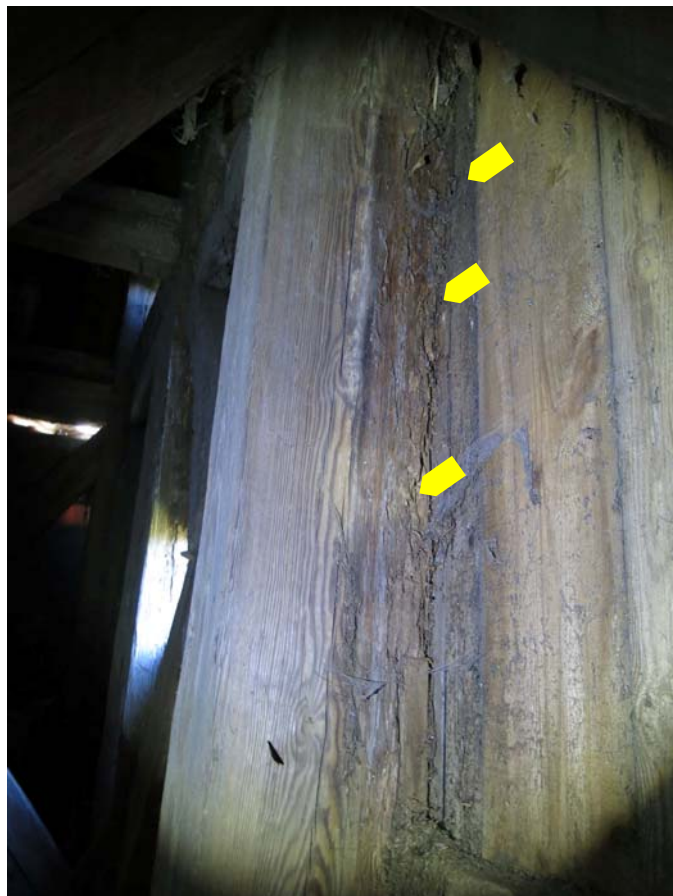
**Raum:**  
Turm allseitig

Fäulnis an der Fachwerkkonstruktion hinter scheinbar intakter Verschalung. Wie hoch der Anteil solcher Schäden ist, ist erst nach Abnahme der Schalung wirklich zu erkennen.

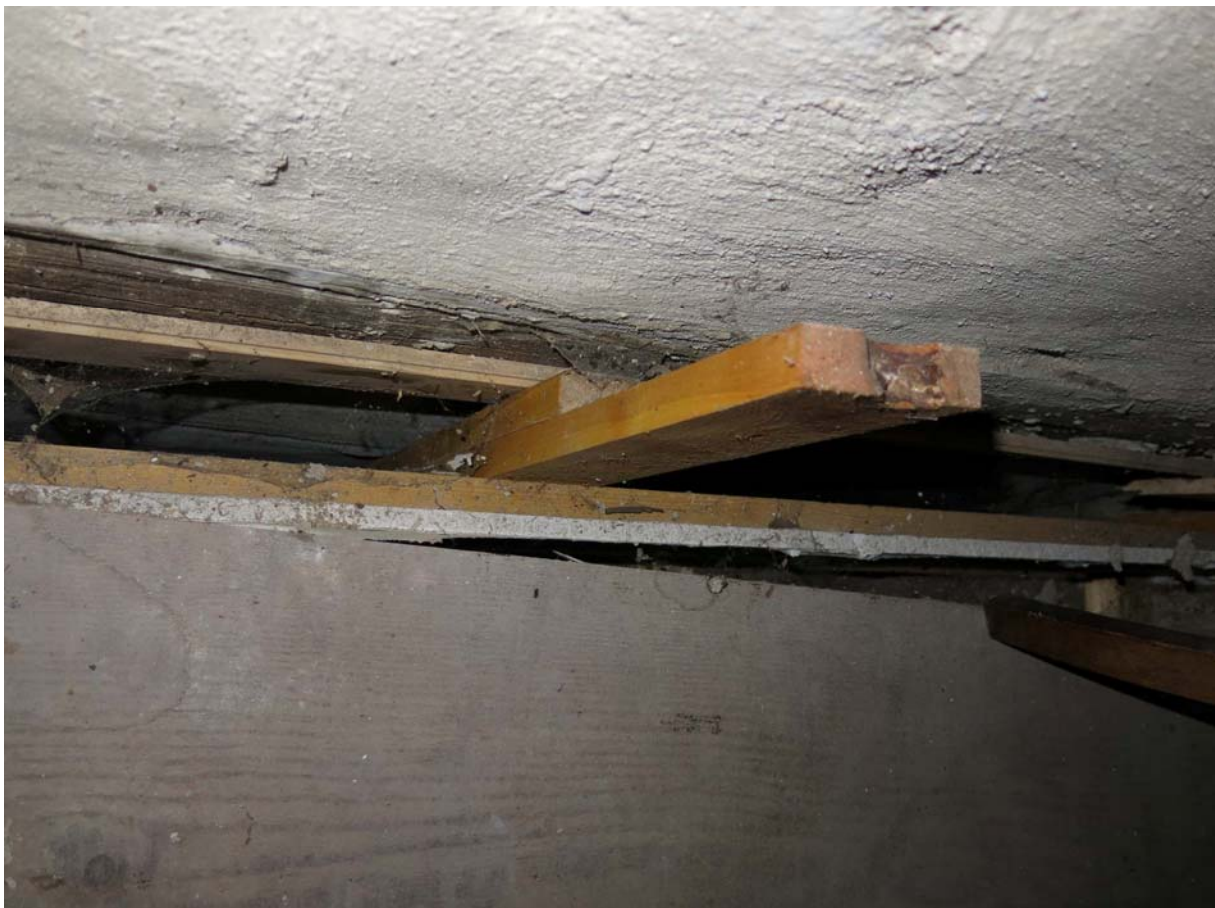
**Raum:**  
Ausbau Kirchenraum

Hinweis: Der Ausbau des Kirchenraums entspricht nicht denkmalpflegerischem Standard, da hier innenseitig an das Fachwerk eine Schale aus GK-Platten vorgesetzt wurde. Die aktuelle Situation ist zu tolerieren. Jedoch sollte bei zukünftigen Maßnahmen versucht werden mehr im System der ursprünglichen Konstruktion der Kirche zu bleiben. Das Foto zeigt den möglichen Einblick in den Zwischenraum Fachwerk – GK-Schale von der ehemaligen Empore aus.
