## **Dorfkirche in Brüsenhagen**

Bestandserfassung, Sanierungsempfehlung, Kostenschätzung

**HOLZRICHTER Planen & Bauen**  
Breitenfeld 3  
16928 Gumtow

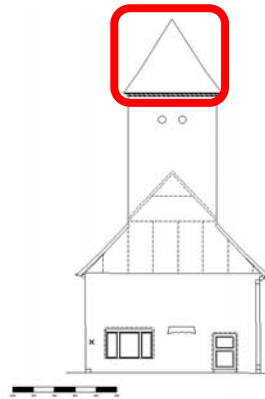
Raum:  
Dachstuhl Turm

Massive Fäulnis der Holzkonstruktion durch vermutlich jahrzehntelangen Feuchteintrag (rote Pfeile). Einbau von Hilfs- und Stützkonstruktionen bereits in der Vergangenheit (gelbe Pfeile).

Konkret bedeutet dies, dass die Sanierung des Zeltdaches des Turmes sowie der darunter liegenden Dachstuhlkonstruktion oberste Priorität hat. Bei dem Dachstuhl ist aufgrund starker Schädigungen wohl von einer kompletten Neukonstruktion auszugehen. In gleicher Bauphase sollte möglichst auch die Verschalung des gesamten Turmes bis zur Traufe der Turmschultern erneuert werden sowie die darunter liegenden Konstruktion partiell wo nötig durchsaniiert werden. Der Umfang der Arbeiten kann hier nur grob geschätzt werden und wird sich erst nach Abnahme der Schalung deutlich zeigen. Bei engem Budget sollte hier eine abschnittsweise Sanierung der vier Seiten beginnend mit den am stärksten geschädigten und belasteten Bereichen (Wetterseiten) in Betracht gezogen werden. Eine Einbeziehung der Turmschultern in diesen ersten Bauabschnitt wäre wünschenswert, wenn

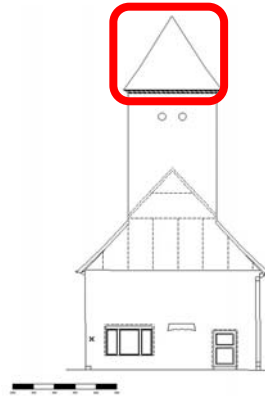
**Raum:**  
Dachdeckung Turm

Die Dachdeckung des Turms besteht aus Betondachsteinen. Offenbar ist diese in weiten Teilen undicht und muss daher erneuert werden.

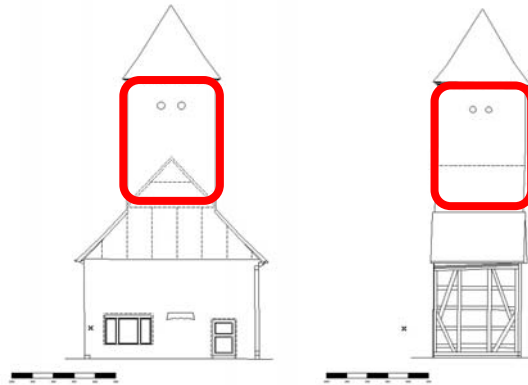
**Raum:**  
Turm allseitig

Die Holzverschalung des Turms ist verwittert und lässt an vielen Stellen Feuchte an die Konstruktion was dann dort zu Schäden führt. Eine Erneuerung der gesamten Holzverschalung ist dringend nötig.

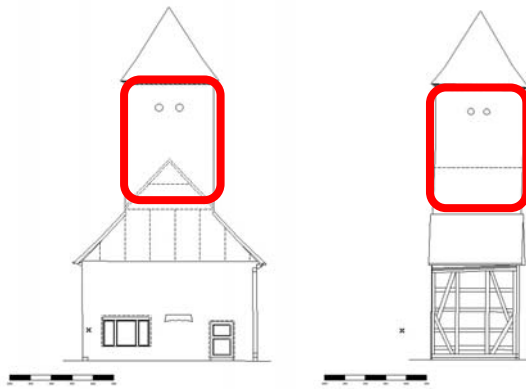
**Raum:**  
Turm allseitig

Wie vor, Detailaufnahme. Die Aufnahme steht beispielhaft für diverse ähnliche Schadstellen

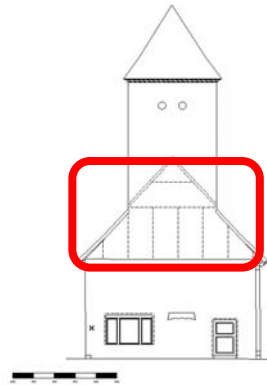
**Raum:**  
Giebel, Ostseite

Die Verschalung der Ostseite besteht aus Faserzementplatten. Diese ist zumindest an den Fugen undicht und sollte durch eine neue Holzschalung getauscht werden.

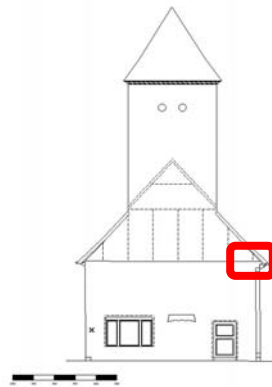
**Raum:**  
Giebel, Ostseite

Holzschäden an der Grenze Dachstuhl, Neue massive Wand Ostseite. Grundlegende Reparatur im Zuge der Sanierung nötig.

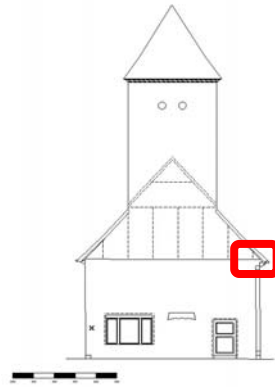
**Raum:**  
Giebel, Ostseite

Wie vor, Innenansicht des Knotenpunktes.

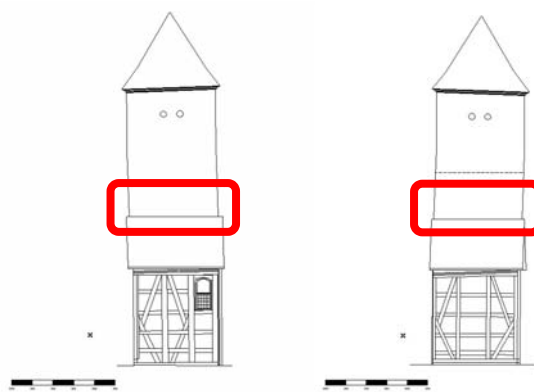
**Raum:**  
Übergang Turm -  
Turmschultern

Die Übergänge vom Turm auf die Dachflächen der Turmschultern sind schadhaft und undicht. Hier sollte im Zuge einer Sanierung am besten über eine komplette Neueindeckung der Turmschultern mit passenden Ziegeln (Biberschwanz) nachgedacht werden. Zudem ist in den Dachflächen der Turmschultern eine Unterspannbahn verbaut, die nicht mehr heutigen Ansprüchen genügt. Diese sollte am besten – wie bei Kirchenbauten angeraten – in dem Zuge ersatzlos entfernt werden.

auch nicht absolut notwendig. Aktuell scheinen diese Dachbereiche zwar dicht zu sein, zur Anwendung kamen hier jedoch bei einer ersten (Teil-)Sanierung Materialien die nicht als denkmalconform einzustufen sind. Zum einen haben diese auch schon einen Teil ihrer Lebenserwartung hinter sich (die Unterspannbahn ist bereits als weitgehend verschlissen anzusehen), zum zweiten ergäben sich bei einer Beibehaltung dieser Bauteile Anschlussprobleme, drittens würden diese Bauteile nach einer ansonsten umfangreichen und grundlegenden Sanierung als Fremdkörper ins Auge stechen.

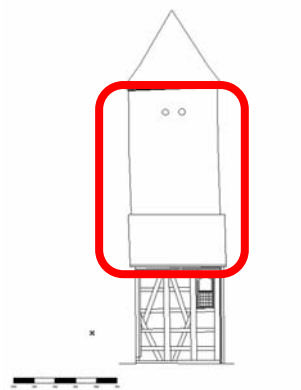
**Raum:**  
Turm allseitig

Fäulnis an der Fachwerkkonstruktion hinter scheinbar intakter Verschalung. Wie hoch der Anteil solcher Schäden ist, ist erst nach Abnahme der Schalung wirklich zu erkennen.
